**PROGRAM ODSŁONIĘCIA I KONSERWACJI POSADZKI
W KOŚCIELE PW. WNEBOWZIĘCIA NMP W KLESZTOWIE**

Rzeszów, listopad 2023

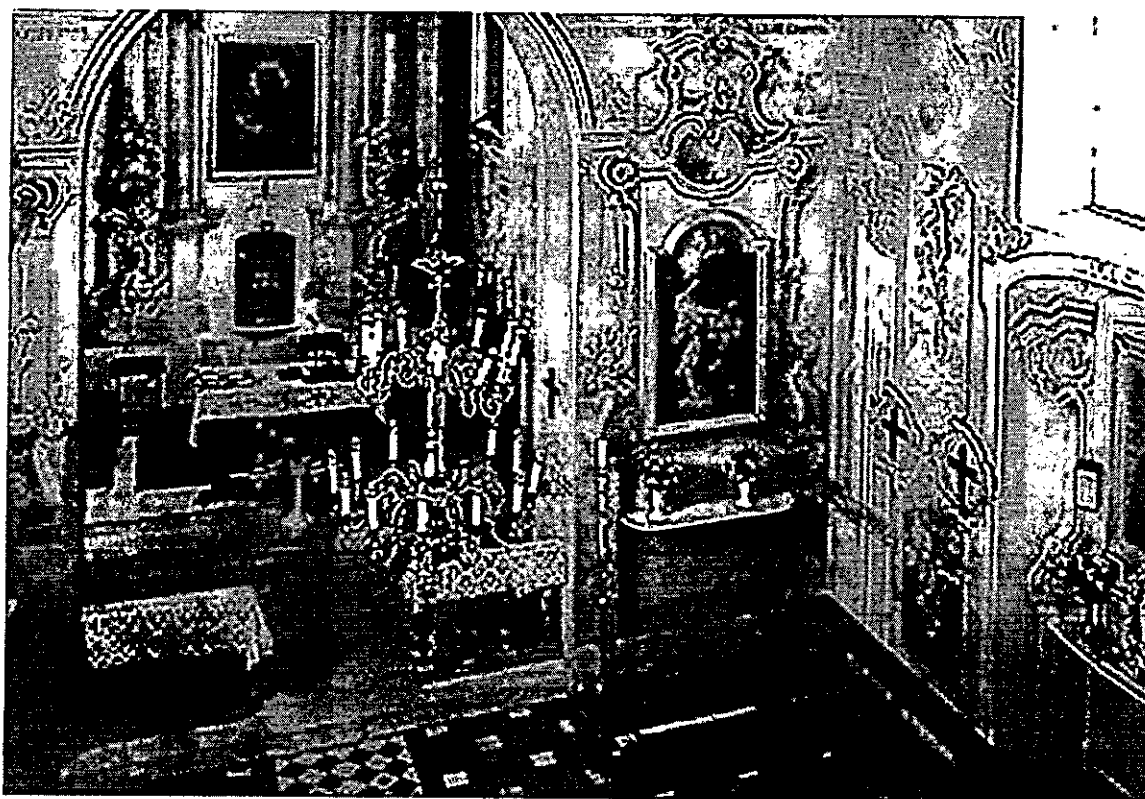
Fotografia archiwalna z widokiem na fragment posadzki w nawie przed wykonaniem instalacji grzewczej i wtórnej betonowej wylewki.

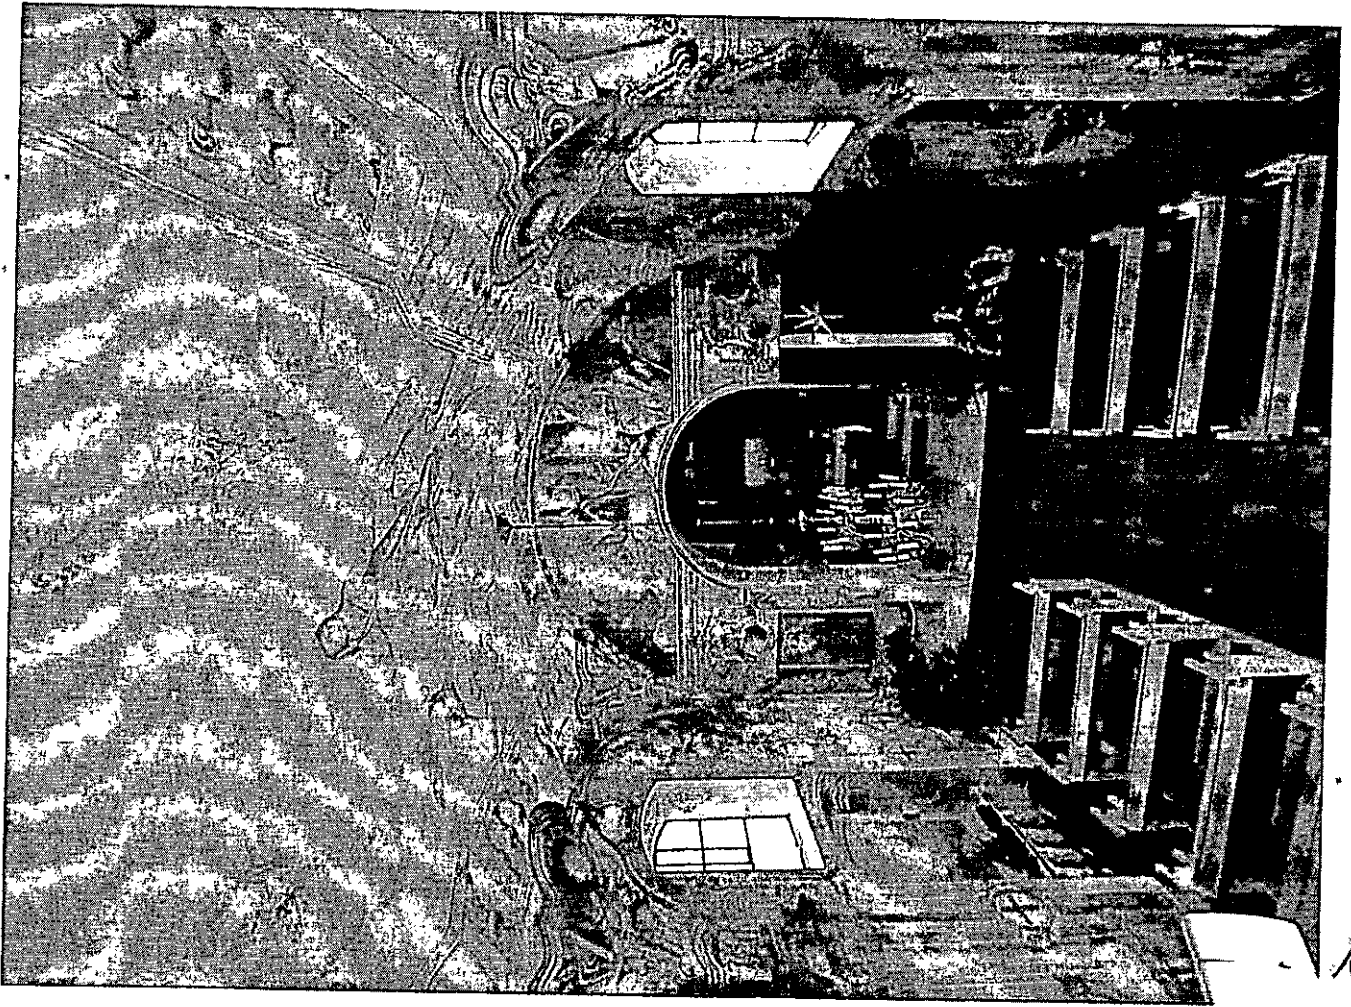
1. Kościół pw. Wniebowzięcia NMP w Klesztowie. Widok ogólny na posadzkę w nawie. Stan przed konserwacją.
2. Kościół pw. Wniebowzięcia NMP w Klesztowie. Posadzka w nawie, widok w kierunku prezbiterium. Stan przed konserwacją.

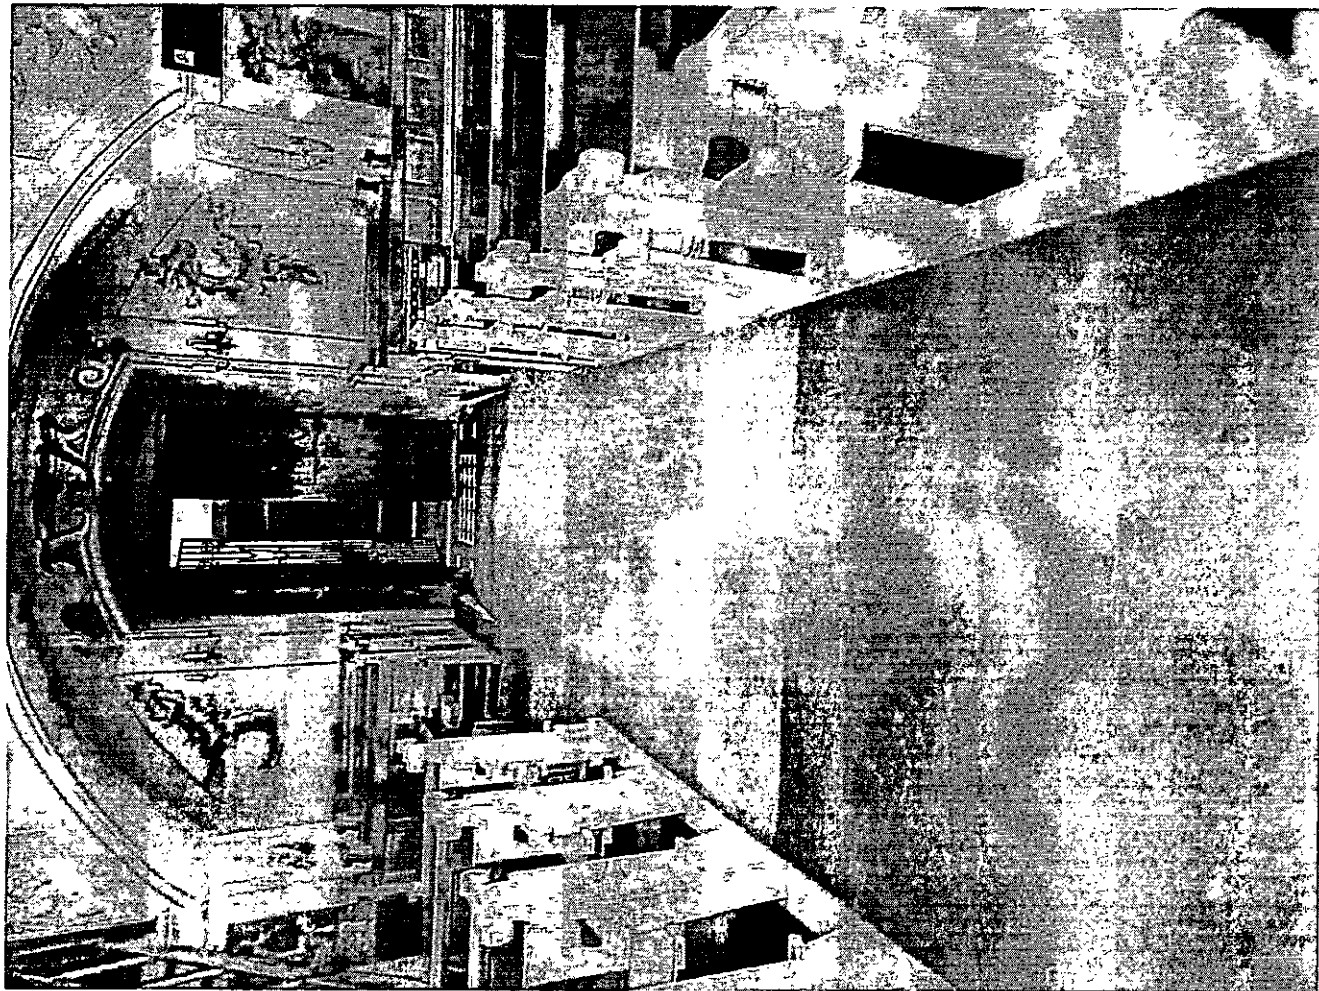
3. Kościół pw. Wniebowzięcia NMP w Klesztowie. Posadzka w nawie, widok w kierunku chóru. Stan przed konserwacją.
4. Kościół pw. Wniebowzięcia NMP w Klesztowie. Fragment oryginalnej posadzki w nawie przy wejściu do kruchty. Stan przed konserwacją.
