**PROGRAM KONSERWACJI I RESTAURACJI POLICHROMII
W KOŚCIELE PW. WNIĘBOWZIĘCIA NMP W KLESZTOWIE**

Rzeszów, listopad 2023

4. BUDOWA TECHNOLOGICZNA I STAN ZACHOWANIA

6. PROGRAM PRAC KONSERWATORSKICH

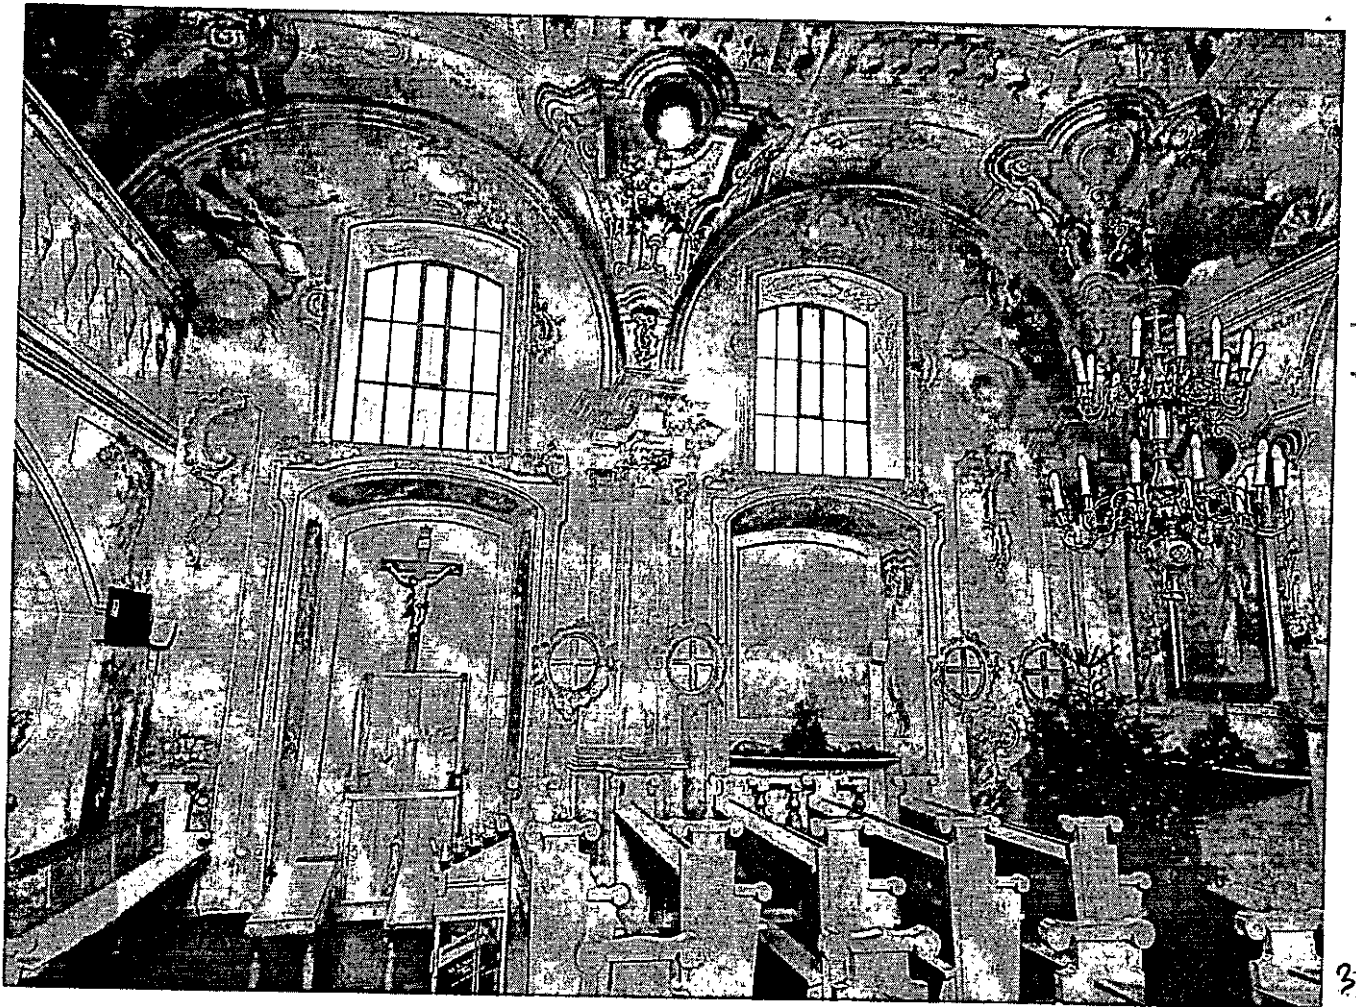
3. Kościół pw. Wniebowzięcia NMP w Klesztowie. Ściana boczna nawy. Stan przed konserwacją.
4. Kościół pw. Wniebowzięcia NMP w Klesztowie. Ściana boczna nawy. Stan przed konserwacją.

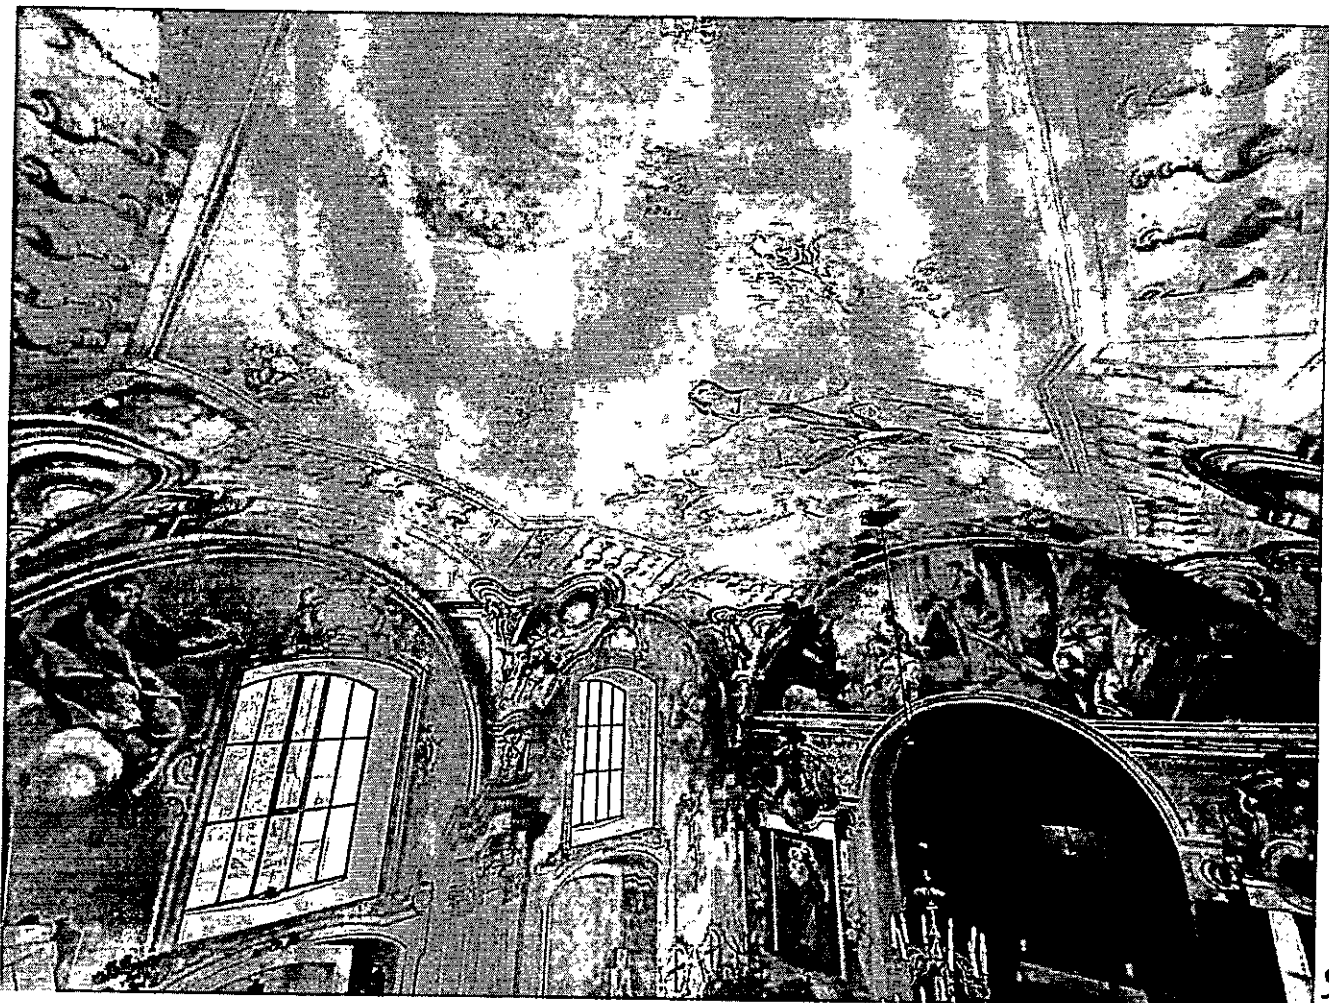
9. Kościół pw. Wniebowzięcia NMP w Klesztowie. Sklepienie nawy. Stan przed konserwacją.
10. Kościół pw. Wniebowzięcia NMP w Klesztowie. Fragment ściany bocznej nawy. Stan przed konserwacją.

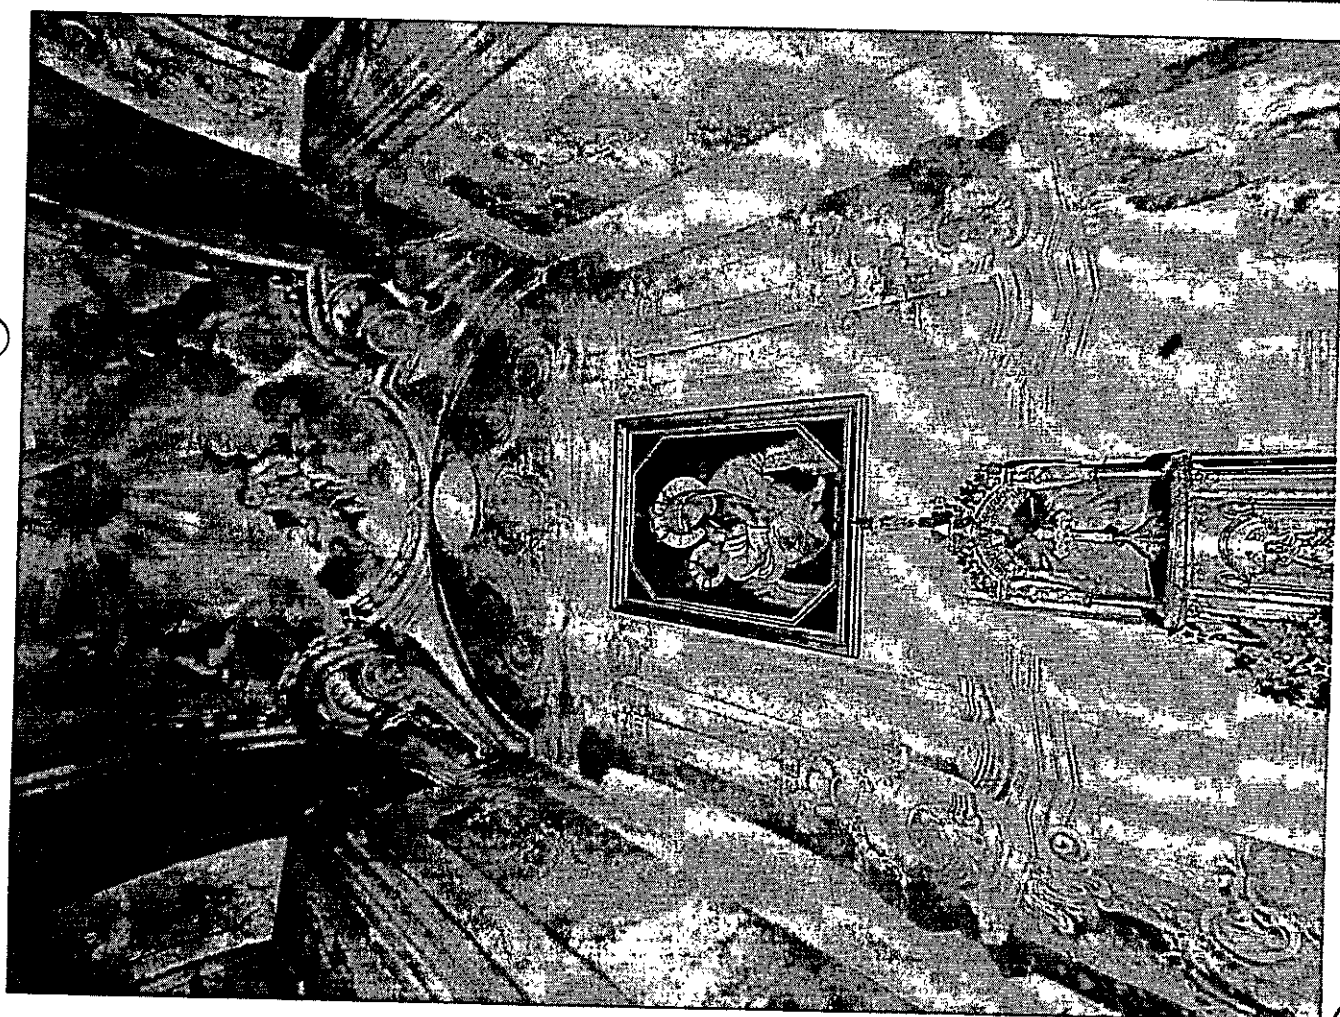
11. Kościół pw. Wniebowzięcia NMP w Klesztowie. Fragment ściany bocznej nawy. Stan przed konserwacją.
12. Kościół pw. Wniebowzięcia NMP w Klesztowie. Wnętrze prezbiterium. Stan przed konserwacją.

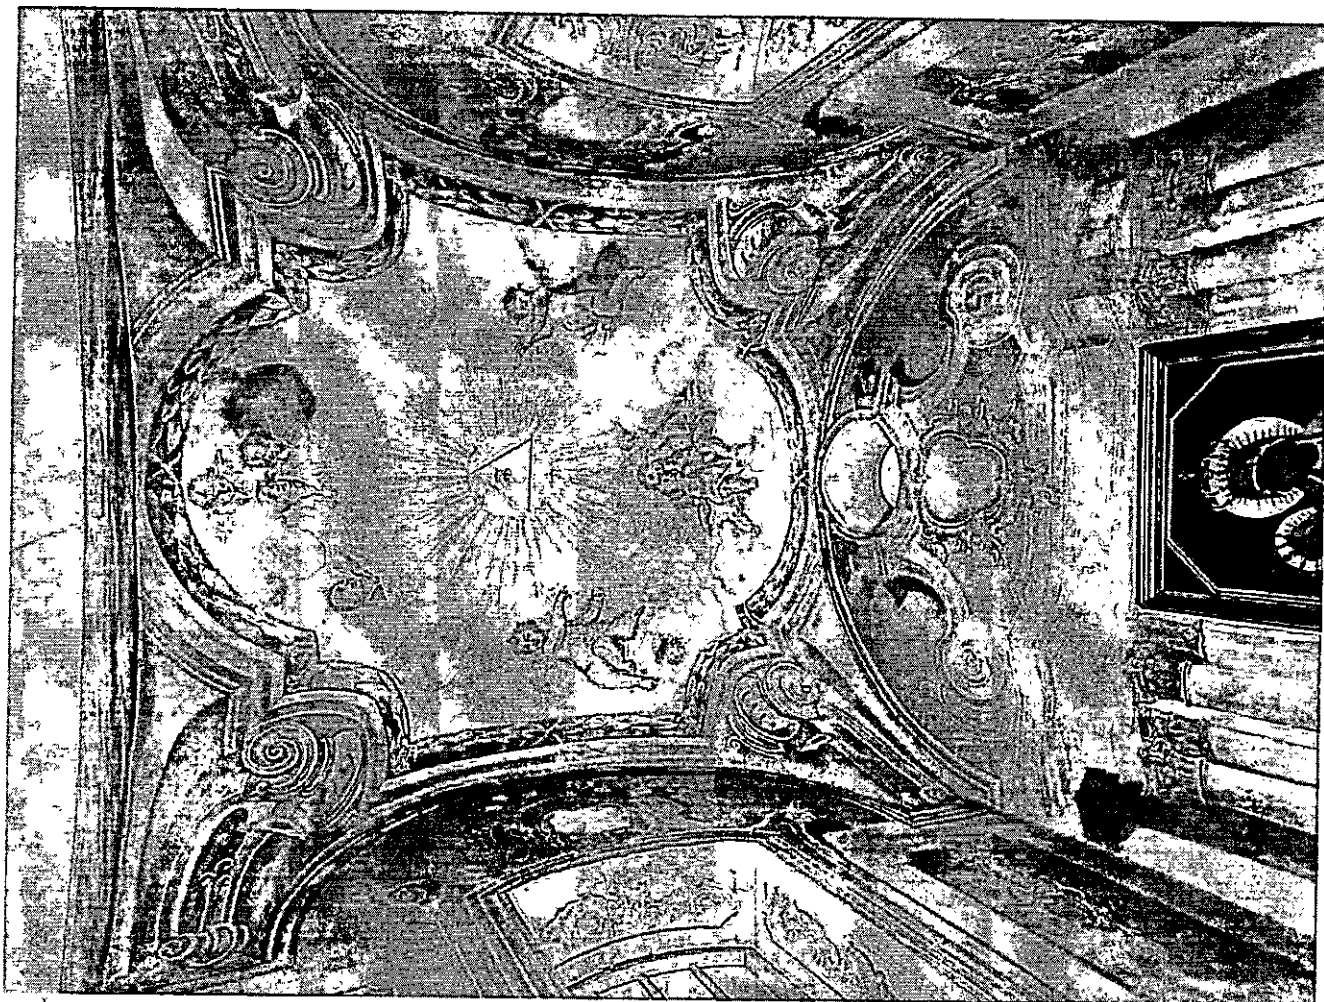
13. Kościół pw. Wniebowzięcia NMP w Klesztowie. Sklepienie prezbiterium. Stan przed konserwacją.
14. Kościół pw. Wniebowzięcia NMP w Klesztowie. Wnętrze starszej zakrystii. Stan przed konserwacją.

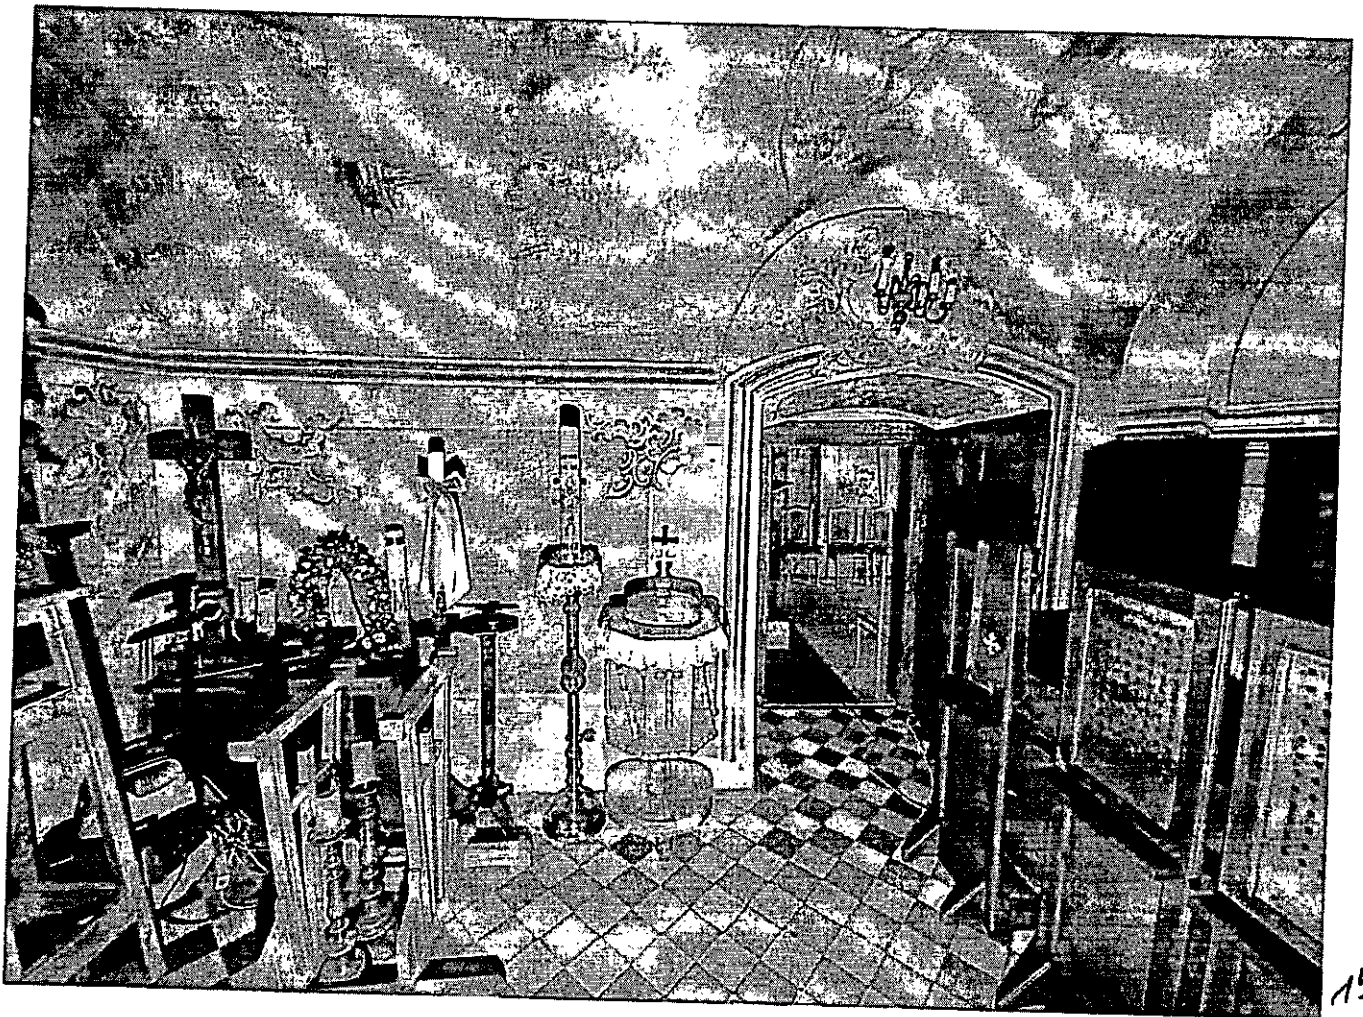
15. Kościół pw. Wniebowzięcia NMP w Klesztowie. Wnętrze starszej zakrystii. Stan przed konserwacją.
16. Kościół pw. Wniebowzięcia NMP w Klesztowie. Sklepienie starszej zakrystii. Stan przed konserwacją.

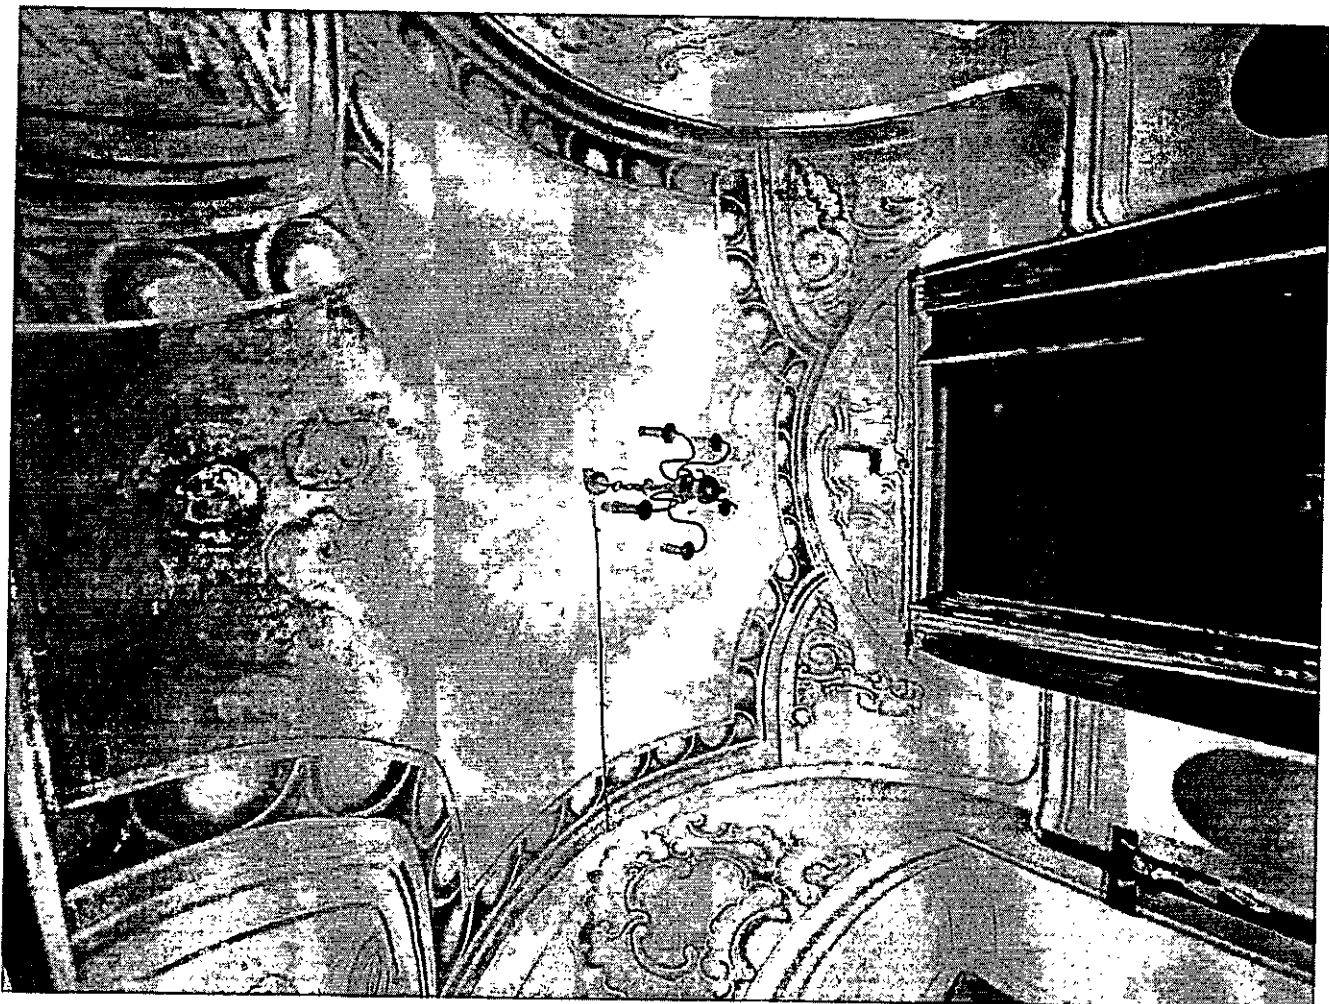
17. Kościół pw. Wniebowzięcia NMP w Klesztowie. Sklepienie kruchty. Stan przed konserwacją.
18. Kościół pw. Wniebowzięcia NMP w Klesztowie. Wnętrze kruchty. Stan przed konserwacją.

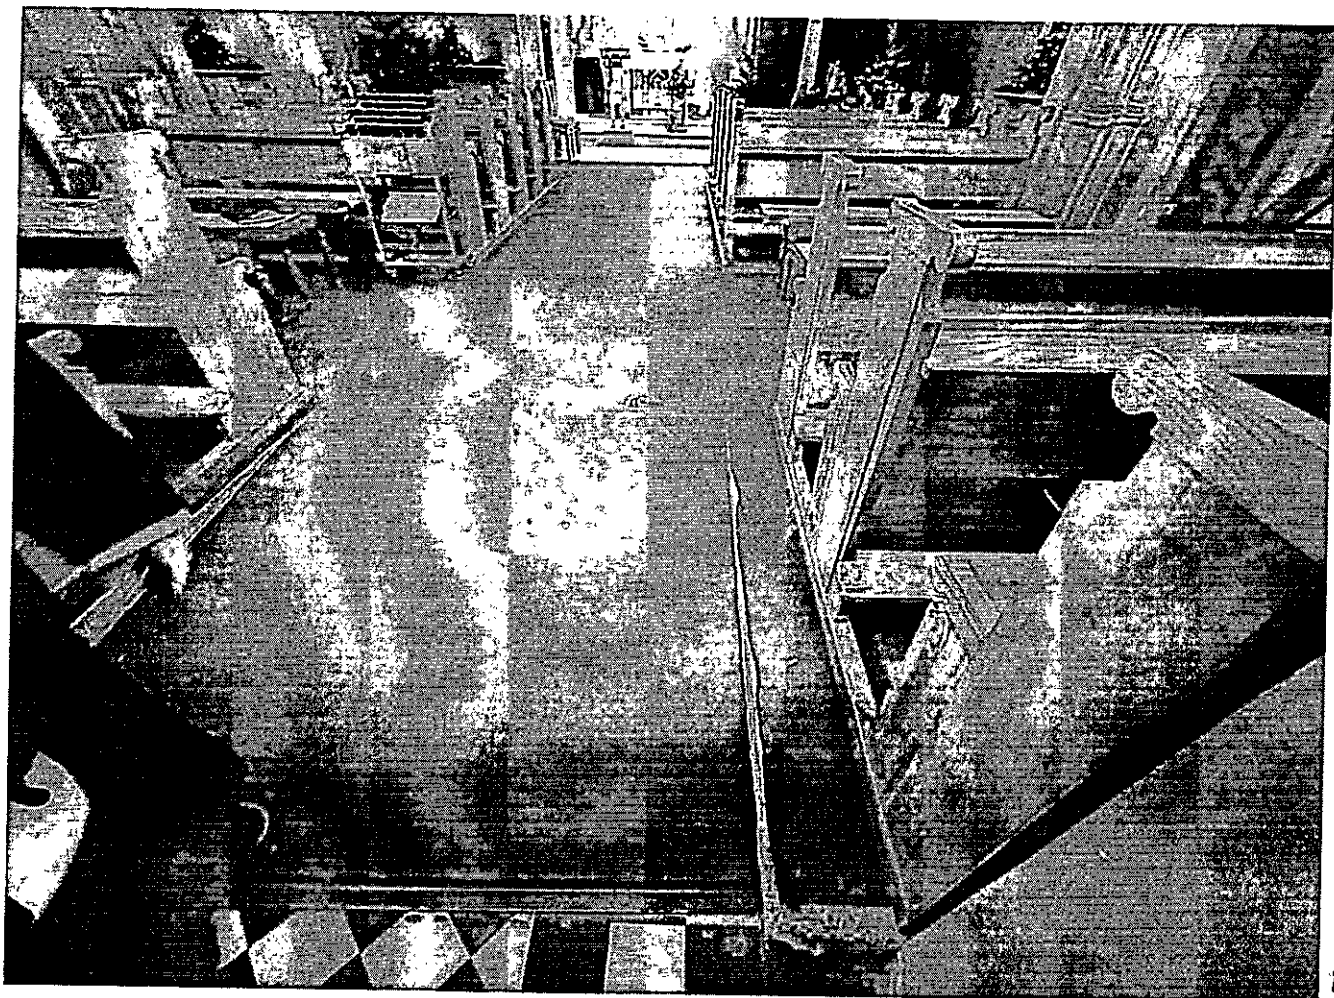
19. Kościół pw. Wniebowzięcia NMP w Klesztowie. Posadzka w nawie. Stan przed konserwacją.
20. Kościół pw. Wniebowzięcia NMP w Klesztowie. Posadzka w nawie, fragment starszy, przy wejściu do kruchty. Stan przed konserwacją.

W wyniku usunięcia w nawie wtórnej wylewki wraz z ogrzewaniem podłogowym, zostanie odsłonięta cokołowa partia polichromii. Zależnie od stanu zachowania polichromia ta będzie konserwowana lub odtwarzana na podstawie oryginału.
